Maßnahmen zum Schutz von Wasservorkommen – Sanierung von Quellen

DI Christian Kaiser

20.10.2011 Grundschulung für kleine WVUs

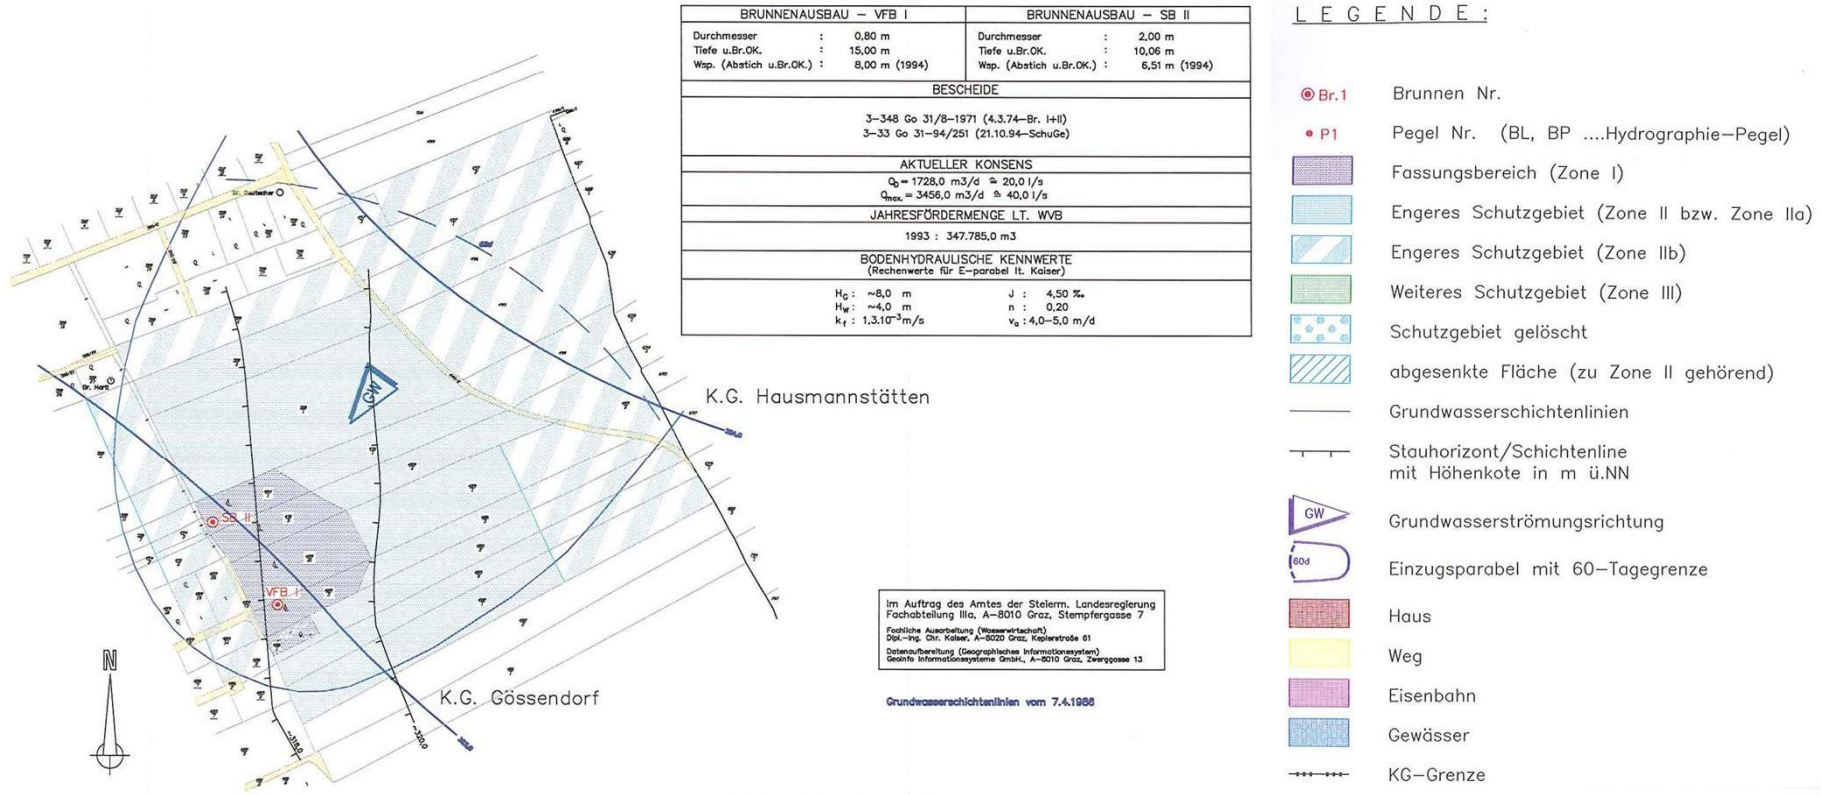
Abb. 3.1: WVB Grazerfeld Suedost
 WW Goessendorf – VFB I und SB II
 Lageplan mit Schutzgebieten
 M = 1:2500

BRUNNENAUSBAU – VFB I		BRUNNENAUSBAU – SB II	
Durchmesser	: 0,80 m	Durchmesser	: 2,00 m
Tiefe u.Br.OK.	: 15,00 m	Tiefe u.Br.OK.	: 10,06 m
Wsp. (Abstich u.Br.OK.)	: 8,00 m (1994)	Wsp. (Abstich u.Br.OK.)	: 6,51 m (1994)
BESCHEIDE			
3–348 Go 31/8–1971 (4.3.74–Br. I+II) 3–33 Go 31–94/251 (21.10.94–SchuGe)			
AKTUELLER KONSENS			
$Q_p = 1728,0 \text{ m}^3/\text{d} \approx 20,0 \text{ l/s}$ $Q_{max} = 3456,0 \text{ m}^3/\text{d} \approx 40,0 \text{ l/s}$			
JAHRESFÖRDERMENGE LT. WVB			
1993 : 347.785,0 m ³			
BODENHYDRAULISCHE KENNWERTE (Rechenwerte für E–parabel lt. Kaiser)			
H_0 :	~8,0 m	J :	4,50 ‰
H_g :	~4,0 m	n :	0,20
k_f :	$1,3 \cdot 10^{-2} \text{ m/s}$	v_a :	4,0–5,0 m/d

Grundwasserschichtlinien vom 7.4.1998

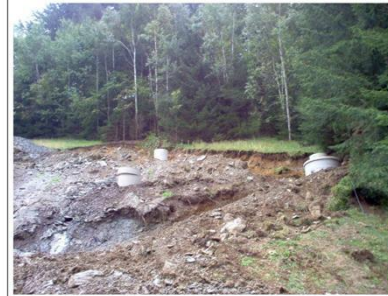
Foto 1: Quellgebiet mit Rutschung

Die Wassergewinnung und der Wasserspeicher wurden durch die Rutschung total zerstört und ist daher eine Neuanlage erforderlich.

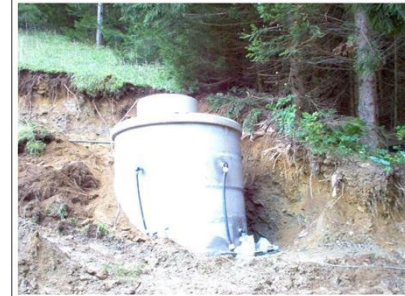
Foto 2: BH (ø 2,0 m)

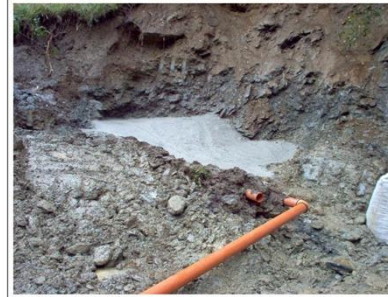
Foto 3: Quelfassung mit Entnahmeleitung u. Überlaufleitung

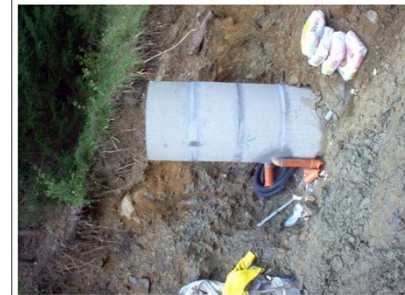
Foto 4: QSS mit Entsäuerung

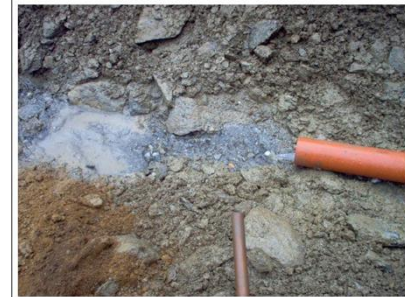
Foto 6: Quellschüttung (ca. 10 l/min)

Zuerst musste von der Landesstraße aus eine Rampe als Zufahrt zur Rutschung und zur Durchführung der Neufassung der Quelle hergestellt werden. Über diese Zufahrt wurde Gerät und Material in das Rutsch- bzw. Quellgebiet gebracht und wurde die Quelle im Zentrum der Rutschung durch Installierung von 3 sternförmig angeordneten Strängen gefasst. Die Stränge sind als Filterrohre mit Filterkies ausgebildet und hangabwärts und nach oben mit Folie, Vlies und Beton abgedeckt. Von der Quelle führt eine Leitung zum Quellsammelschacht und von hier zum Behälter (4.500 l), von wo aus über die bestehende ¾ " Leitung die Versorgung der Liegenschaft erfolgt. Alle Anlagenteile sind mit Überlauf- u. Entleerungsleitungen ausgestattet. Quelle, Quellsammelschacht und Behälter liegen auf Grundstück Nr. 878 der KG Sonnleitberg (Eigentümer: Lechner Stefan, 8643 Allerheiligen im Mürtal 76). Da das Wasser aggressive Kohlensäure aufweist, wird im Quellsammelschacht ein Marmorfilter eingebaut, über welchen diese Inhaltsstoffe neutralisiert werden. Außerdem wird im Keller des Objektes ein Hauswasserwerk installiert, welches den erforderlichen Versorgungsdruck für alle Betriebsfälle selbst stellt. Die Sanierungsarbeiten wurden in den letzten beiden Septemberwochen durchgeführt und hatte die Quelle nach Abschluss dieser Arbeiten eine Schüttung von ca. 10 l/min.

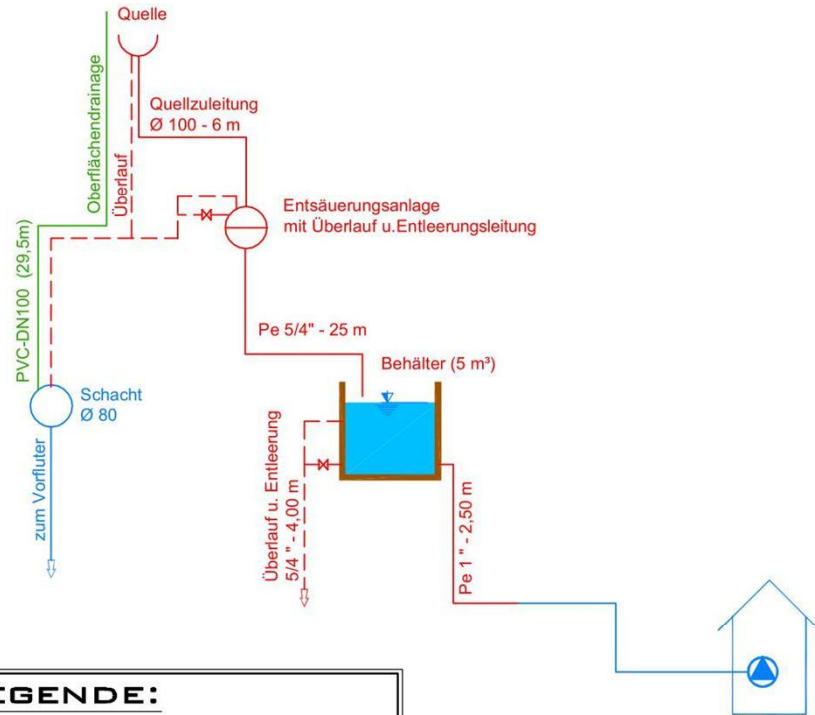
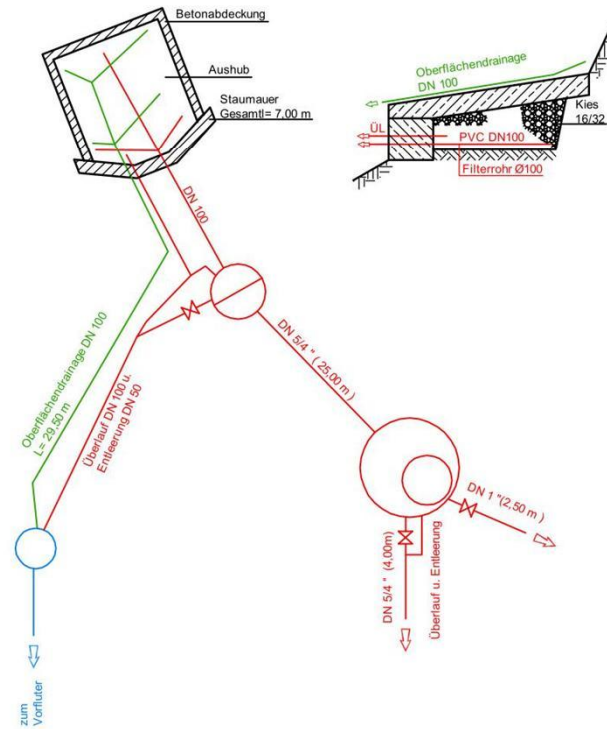
Projekt Nr.: 446/1	Datum: Okt. 2005	Abb. Nr.:	Plantitel:
File-Name: schema	Fläche: 0,07 m ²	3	EWVA GRUBER SYSTEM U. AUFMASSSKIZZE
Maßstab: -	Gez: N.K. Gepr: Kaiser		
© ALLE RECHTE BEIM VERFASSER

SYSTEMSKIZZE

AUFMASSSKIZZE

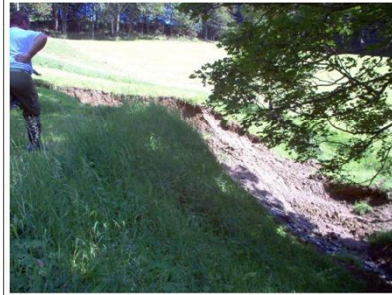
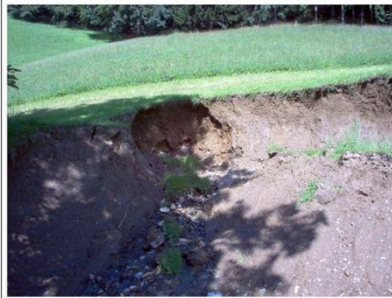
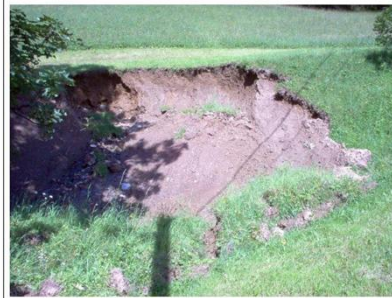
Foto 4: Quelle 1 mit Rutschung

Von mehreren Quelfassungen wurde die ergiebige Quelle inkl. Ableitung zum Quellsammelschacht durch eine Rutschung zerstört. Auch die Wegzufahrt zum Behälter wurde durch lokale Böschungsabsackungen unterbrochen.

Die Quelle Nr. 1 liegt etwa 40 m östlich des Quellsammelschachtes, wo alle Quellen zusammengefasst werden. Als Folge der Extremniederschläge stieg die Neubildung so stark an, dass eine Rutschung im Bereich der Quelle 1 diese lokal zerstörte und auch Teile der Ableitung.

Die Quelle 1 wird neu gefasst und wieder in den Quellsammelschacht eingeleitet. Auch die um den Behälter vorhandenen Rutschungen werden saniert, damit der Zugang zu den Anlagen wieder hergestellt wird. Um die sehr hohe Wassermenge bei extremen Niederschlägen von der Quelle abzuleiten, wird eine Überlaufleitung von der Quelle zum Graben verlegt und diese in der Mulde als Drainageleitung ausgeführt.

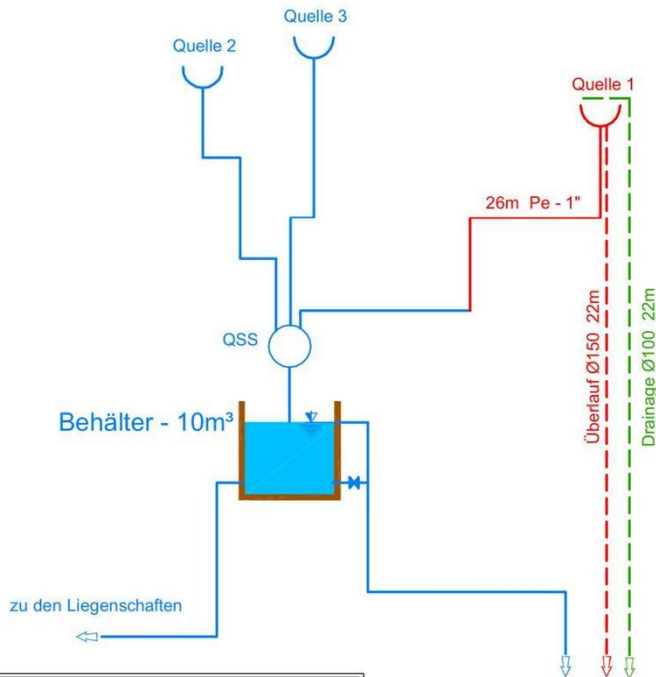
**EWVA PEINTINGER
SYSTEM U. AUFMASSSKIZZE**

SYSTEMSKIZZE

AUFMASSSKIZZE

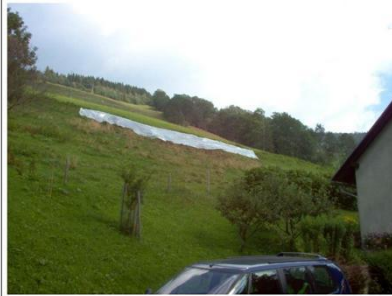
Foto 1: Quellgebiet mit Abrutschungen

Die Wassergewinnung für die Liegenschaft Reiter wurde durch eine großflächige Rutschung im Bereich des Quellgebietes vollständig zerstört und wird seither die Liegenschaft provisorisch über eine benachbarte Wasserversorgungsanlage versorgt.
